岩手県北部～青森県太平洋岸における津波の概況

2011年4月5日

田中 靖（駒澤大学）

2011年3月31日～4月3日、岩手県久慈市～青森県六ヶ所村沿岸域における津波の痕跡と被害状況について現地調査を行なったのでその概況を報告する。

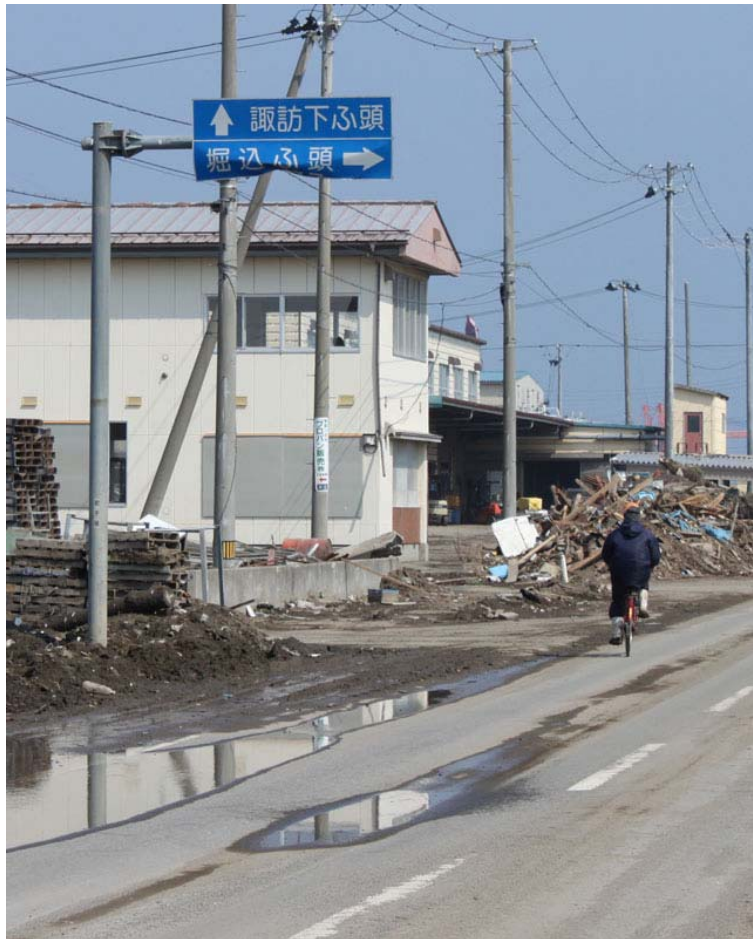
久慈川河口付近（写真1）の木造の建物の多くは流されて更地となり、鉄筋コンクリート作りの建物の一階が完全に破壊されていた。折り曲げられた道路標識は海面から約7.3m。この地域の浸水域は国道45号線の盛土付近までで、それより西に位置する市街地までは浸水しなかった。JR久慈駅を中心とする市街地は堤防に守られた。その他、海岸沿いの港町と夏井川河口沿いの一部、国家石油備蓄基地などのある埋立地（写真2）などが被害を受けた。

写真1. 久慈川河口第40地割（2011/3/31）

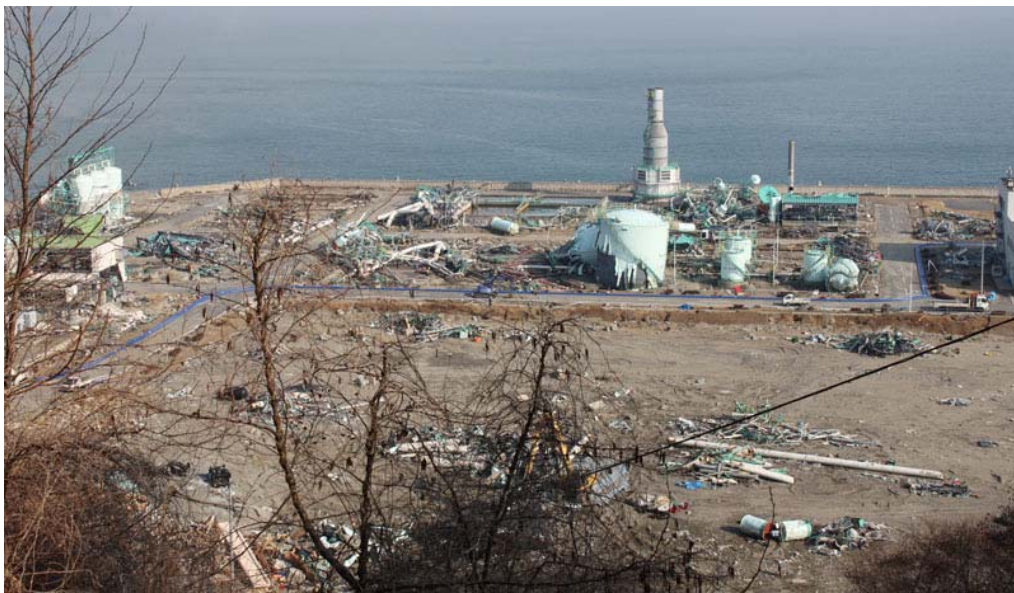
写真2. 国家石油備蓄基地付近 (2011/3/31)

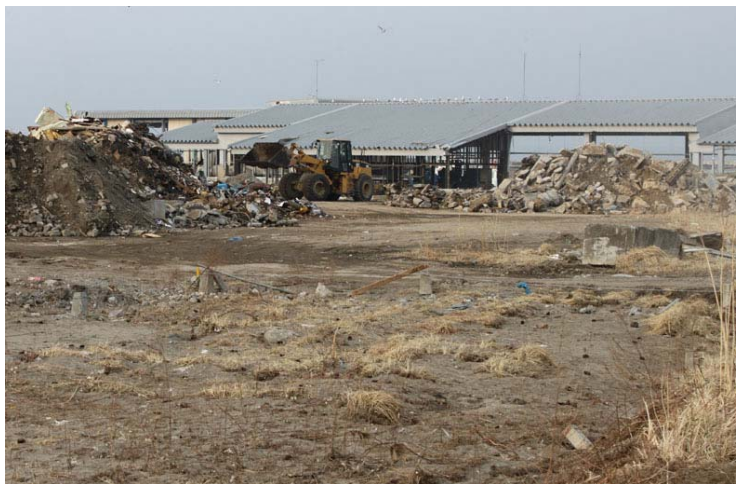
ここでは港の施設と八木川沿いの標高約7mの所までのエリアが浸水した(写真3)。ここでも国道45号線の盛り土が堤防となり、それより西のエリアは浸水を逃れた。このあたりのJR八戸線は海岸沿いの低いところを走っており、橋は落ち、線路がズタズタの状態、復旧の見込みは立っていない(写真4)。

写真3. 八木港 (2011/3/31)

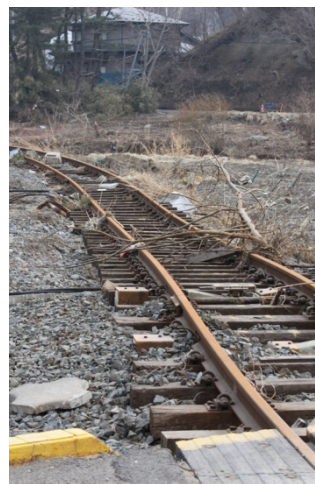
写真4. 八戸線 (2011/3/31)

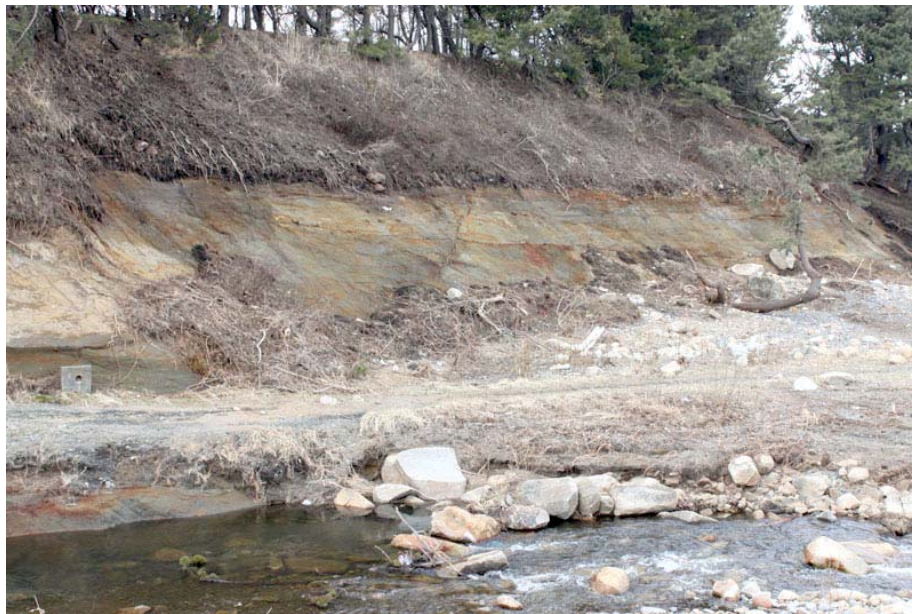
写真5は和座川河口付近。この辺りの海食崖はこのように表面を覆う植物や土層が津波によって押し流され、基盤岩が露出している。土層が残っている所と基盤が露出している所の境界部の高さは海面から約8.1m。写真6は種市港。港湾施設は全て破壊されたが、集落は背後の防潮堤によって守られた。

写真5. 和座川河口付近の津波の痕跡 (2011/4/3)

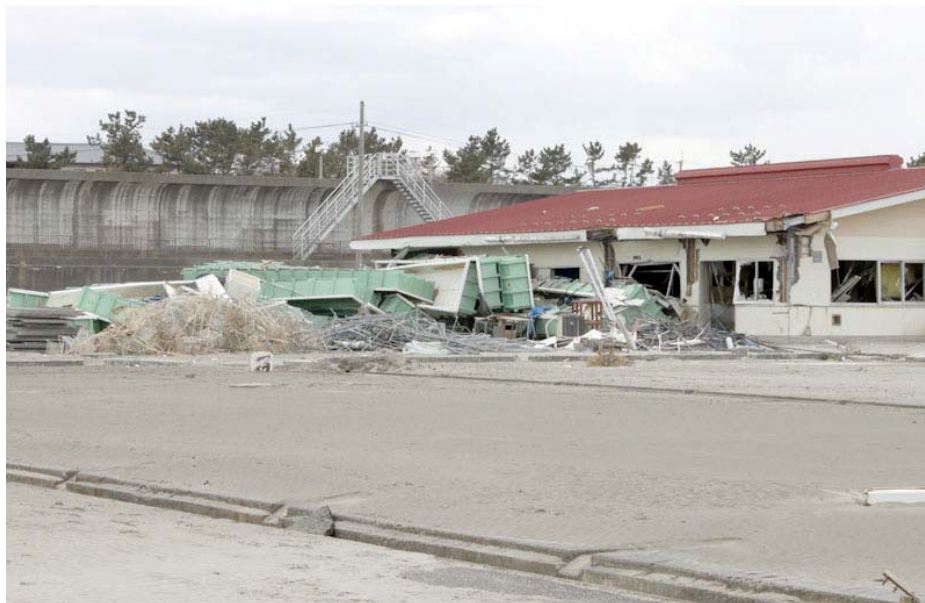
写真6. 破壊された種市港の建物と背後の防潮堤 (2011/4/3)

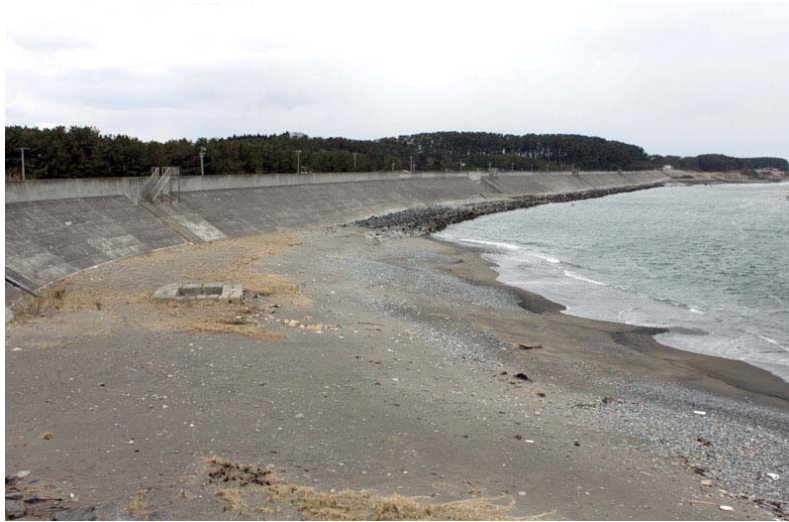
写真7は平成20年に完成した川尻川河口部の防潮堤。それまで5.3～7.0mの高さであったがこの工事で高さ12mに再整備したおかげで、背後の集落は今回の津波では浸水を間逃れた。この防潮堤の近くには、「不慮の津波に不断の注意」と刻まれた昭和三陸地震津波(1933)の石碑がある。写真8は川尻川河口から約3km北にある角浜(かどのはま)漁港背後の崖。津波の痕跡と思われる植生の境界部は海面から約7.6m。

写真7. 川尻川河口付近の防潮堤 (2011/4/3)

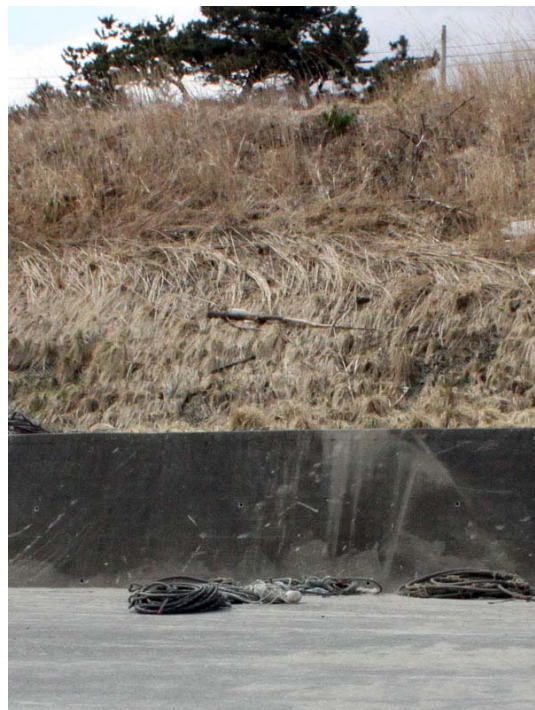
写真8. 角浜漁港の津波の痕跡 (2011/4/3)

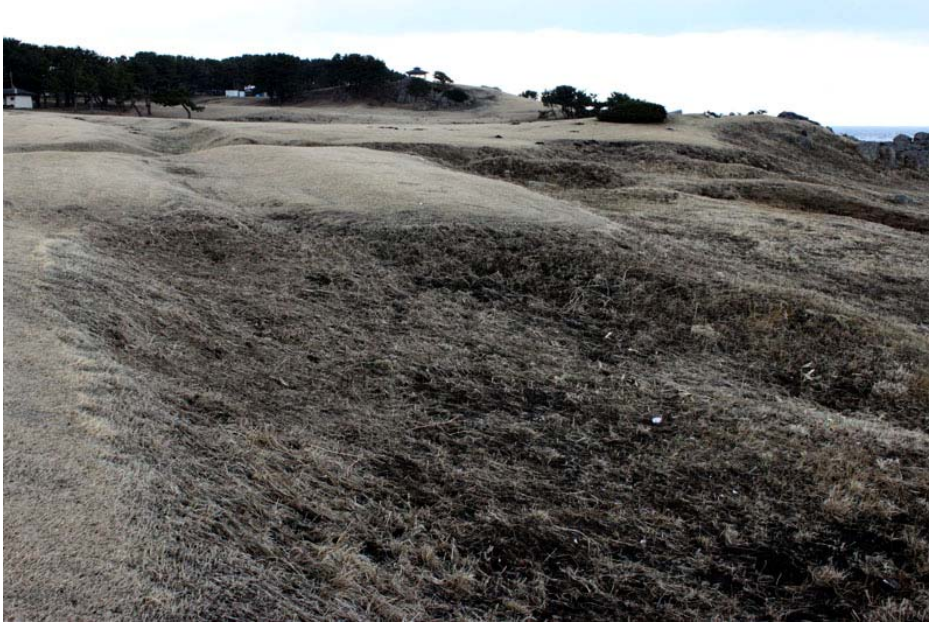
種差海岸は海岸線付近まで芝生に覆われている。その芝生に津波の最大遡上線が記録されていた（写真9）。さらにちょうどその高度付近にトイレがあり（写真10）、トイレ内に津波の跡が記録されていたため、海岸線からその高さを計測すると約8mであった。

写真9. 津波の遡上高まで枯れた種差海岸の芝生（2011/4/2）

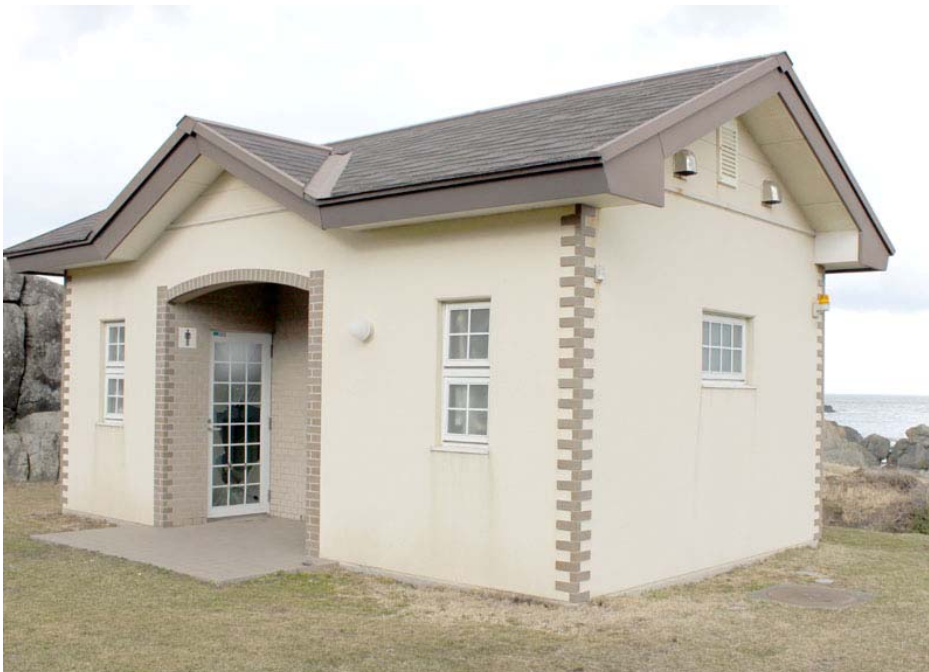
写真10. 津波の痕跡が記録されているトイレ。ドアのガラスが割れている（2011/4/2）

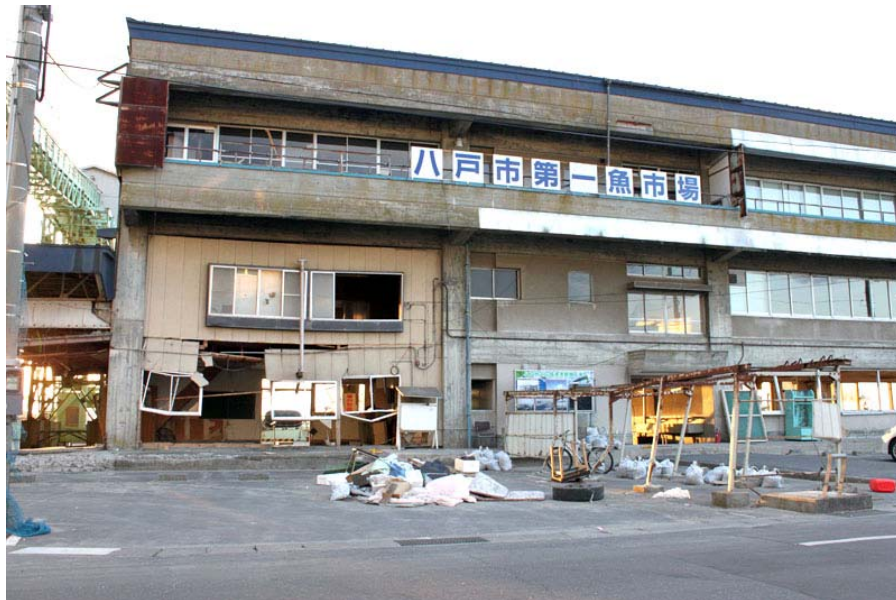
蕪島から JR 鮫駅付近までの、標高約 10m 以下の範囲がほぼ全域浸水した。写真 11 は海岸沿いの八戸第一魚市場、写真 12 はその向かいの集合住宅である。建物などのいたるところに残されている津波の跡の高さを計測すると、海面から高さ約 4m 弱の高さの津波が押し寄せたことが伺える。

写真11. 八戸市第一魚市場 (2011/4/2)

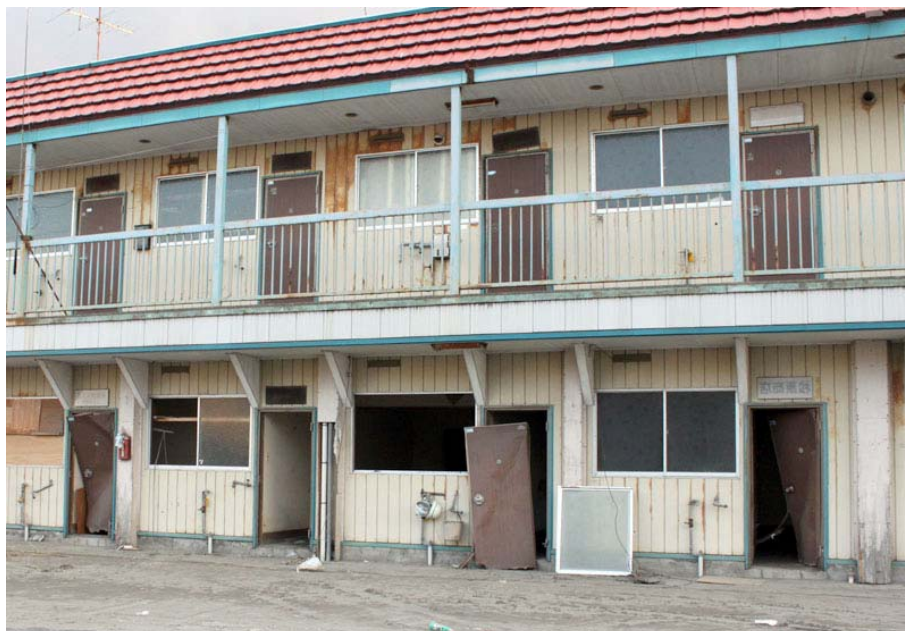
写真12. 第一魚市場付近の集合住宅 (2011/4/2)

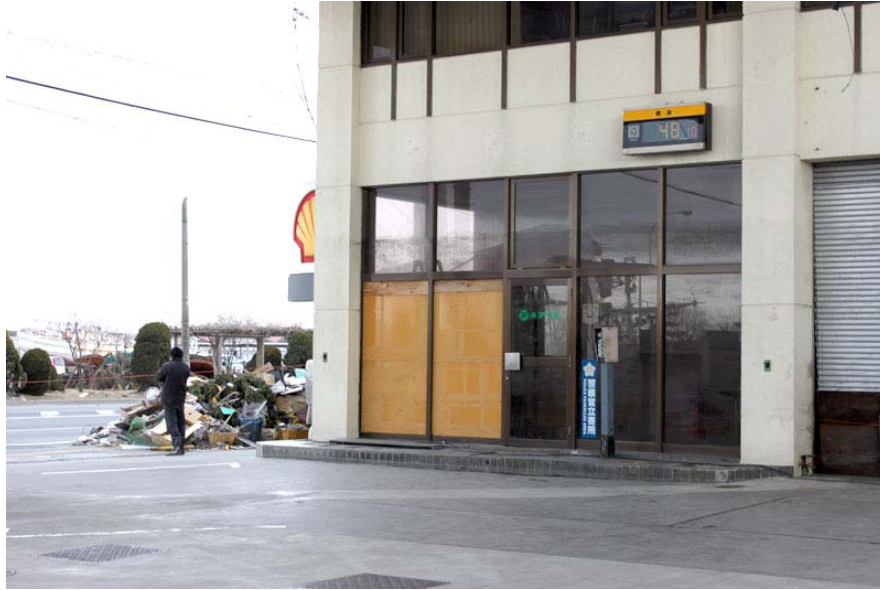
岸壁に沿う道沿いのガソリンスタンドのガラスに津波の高さが記録されている（写真 13）。この場所は、3/11 の津波時に NHK の定点観測ポイントからの映像で何度も映し出されていた場所である。周辺は港湾施設や水産加工工場および水産会社の冷蔵庫などが密集する地域であるが、全て浸水し甚大な被害が出た。浸水は内陸に約 500m 入ったところにある崖下までの標高約 10m の所まで達している。現在でも多くの船が打ち上げられたまま横倒しになっており（写真 14）、信号機なども壊れたままである。

写真13. 八戸市新湊のガソリンスタンド（2011/4/2）

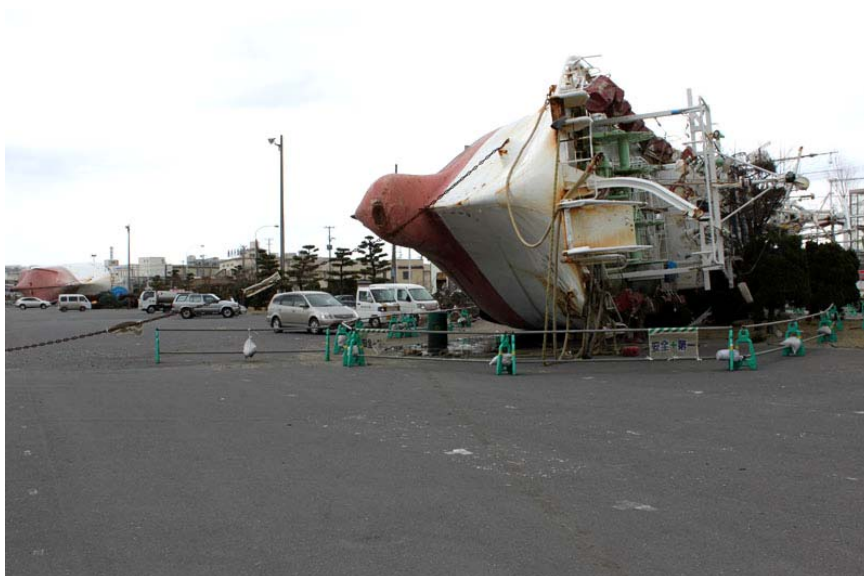
写真14. 打ち上げられて横倒しになったままの大型漁船（2011/4/2）

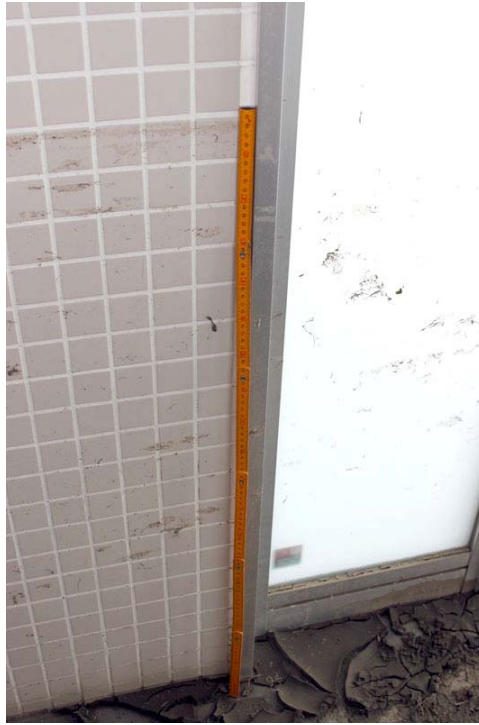
ここはかつて馬淵川と新井田川の合流地点であった場所を工業港として整備した場所である。地盤高約 4m の地点で約 1m 冠水した（写真 15）。この近辺には近年郊外型の大規模ショッピングセンター等が立地しているため、すでに津波の痕跡を探すのは難しくなっているが、津波後は一帯が泥砂に覆われた（写真 16）。現在でもそのままになっている場所でその厚さを計測してみると、約 5cm であった。

写真15. 八戸市江陽の津波浸水跡（2011/4/2）

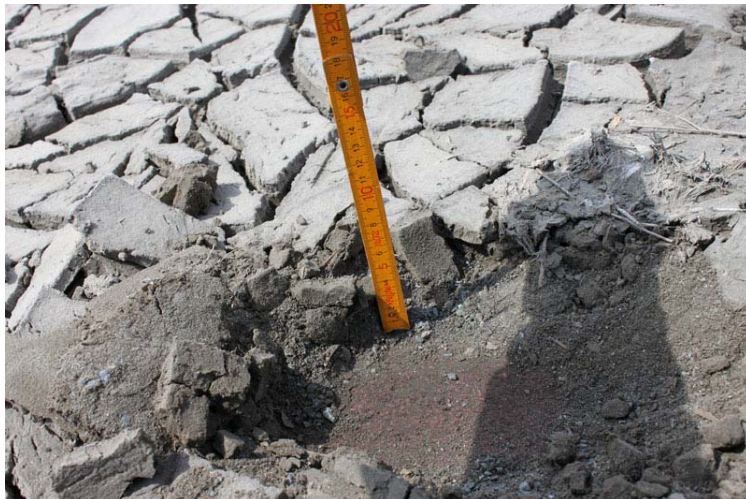
写真16. 八戸市江陽の津波堆積物（2011/4/2）

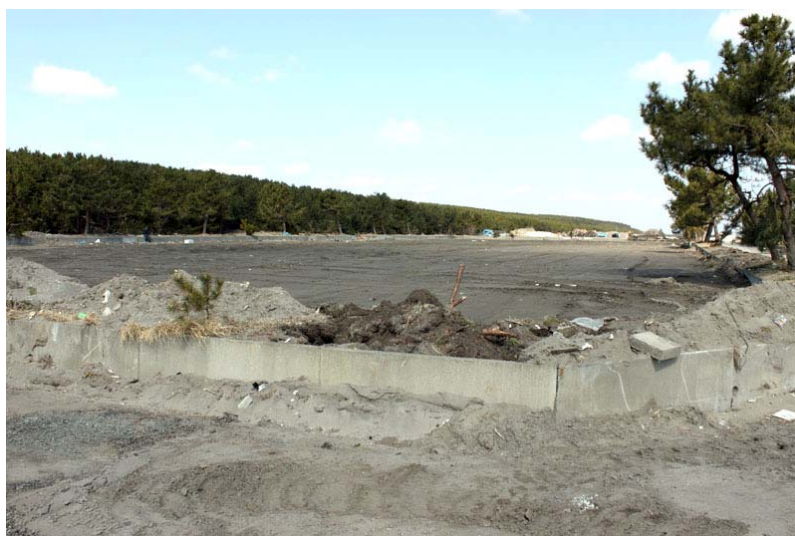
奥入瀬川河口部をはじめとする数箇所の河口部の低地帯と三沢漁港が浸水，大きな被害があった。三沢漁港に残された津波の痕跡から，地盤の上約 2m 浸水したとみられるが，はっきりとした痕跡は確認することができず，津波の正確な高さは分からない。この地域は，海岸沿いに防潮林が整備されており（写真 17），今回の津波でもこの防潮林の途中で津波の遡上が止まったため，背後の集落は津波被害を受けなかった。また三沢市では，米軍三沢基地の航空機騒音に伴って集落の集団移転が 2010 年度まで行なわれていた。写真 18 はそのうちの一つの集落であった四川目（よかわめ）地区である。この地区の三沢川河口の標高約 10m 以下のエリアは今回の津波で堤防が破壊されて冠水したが，移転が完了していたため大きな被害にはならなかった。

写真17. 津波によって浸水した三沢漁港と背後の防潮林（2011/4/1）

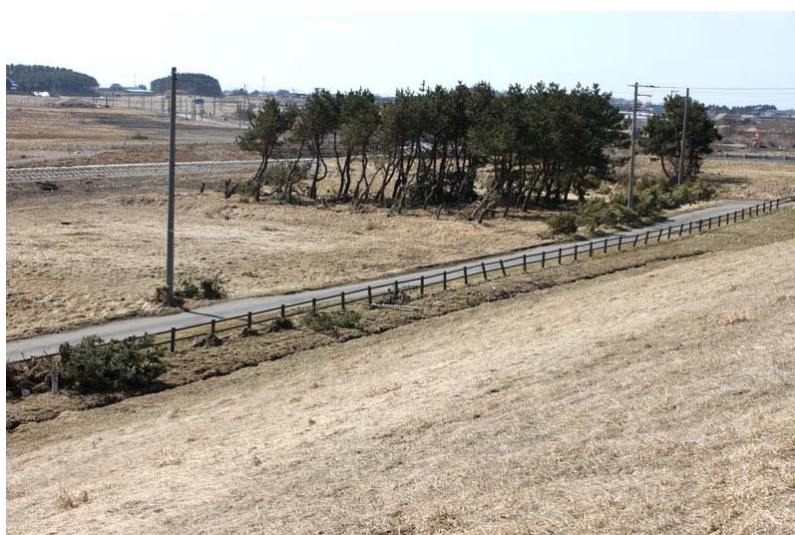
写真18. 集団移転によって津波浸水被害を逃れた(旧)四川目地区跡（2011/4/1）

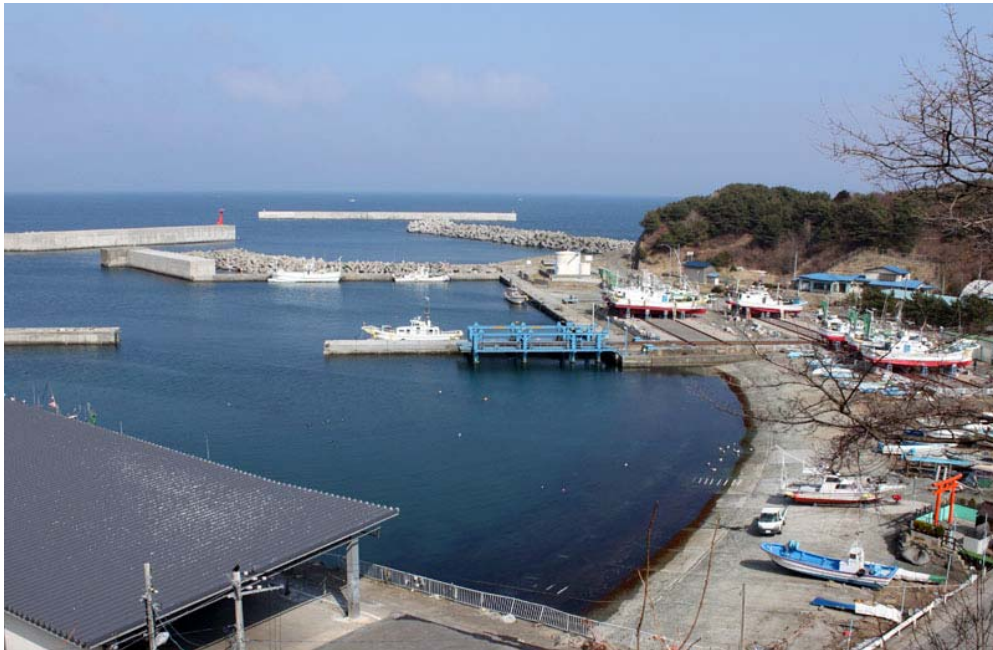
写真 19 は六ヶ所村泊の北にある漁港。津波の痕跡が見当たらなかったため地元の人に尋ねてみたところ「この辺は全然（来なかった）」とのこと。

写真19. 六ヶ所村泊漁港 (2011/4/1)
